ÉCLAIRAGE DES LIEUX DE TRAVAIL

Cas pratique

Contrôle de la qualité d'un éclairage extérieur

Maxime Berget, INRS

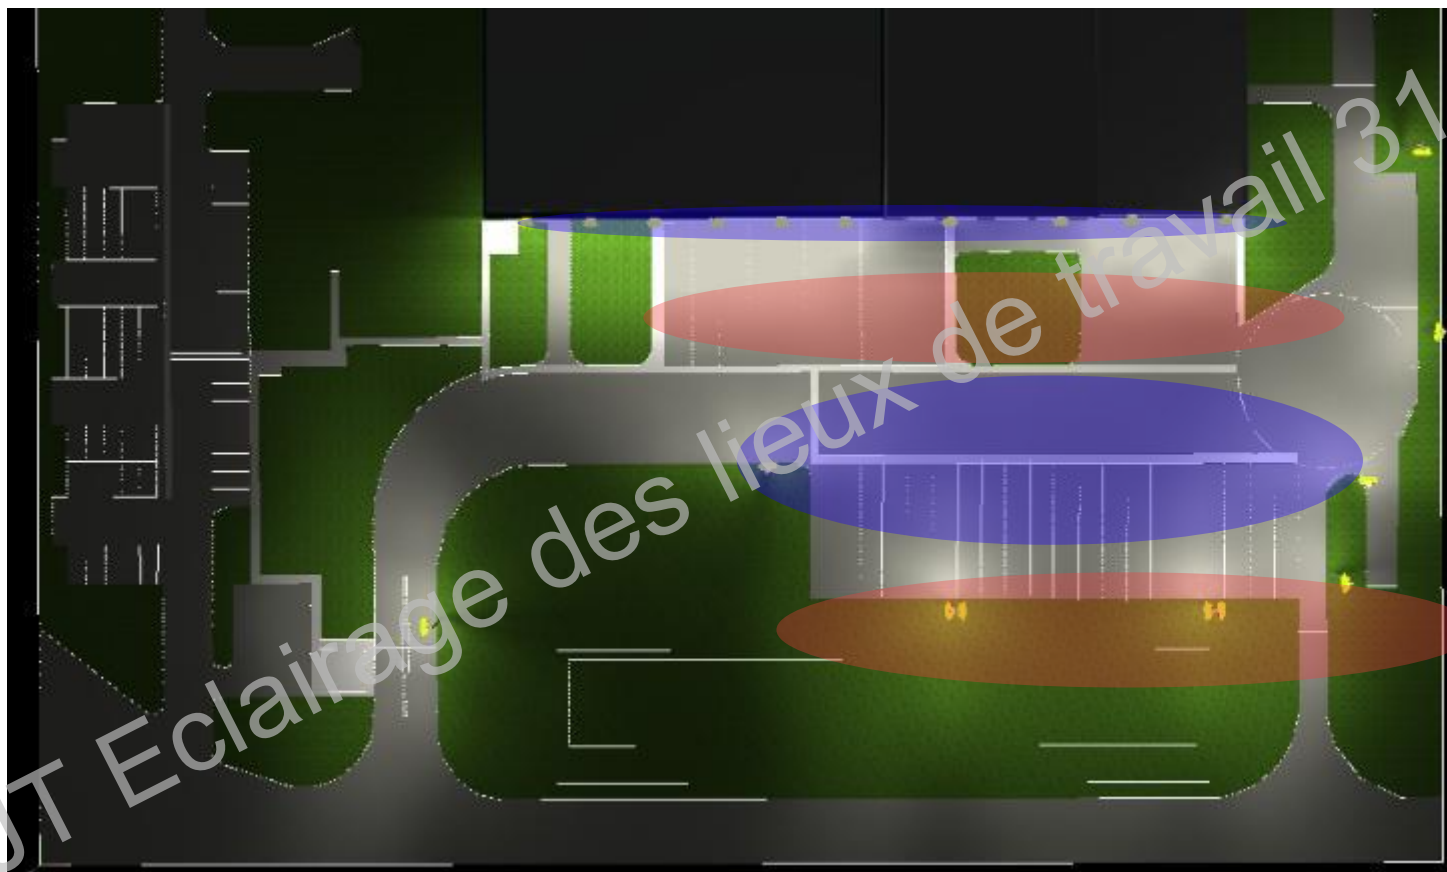
Recommandations

Zone d'éclairage fort
-

Zone d'éclairage plus faible
